## 枕崎校区合同点検箇所

# 枕崎校区合同点検箇所

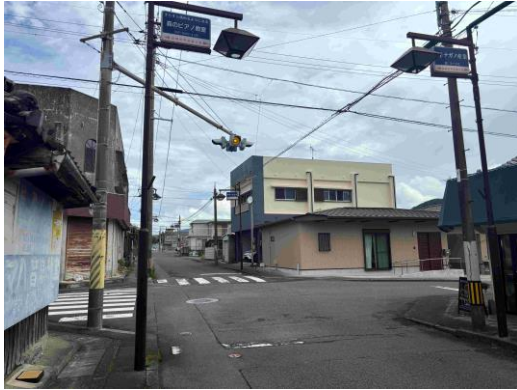
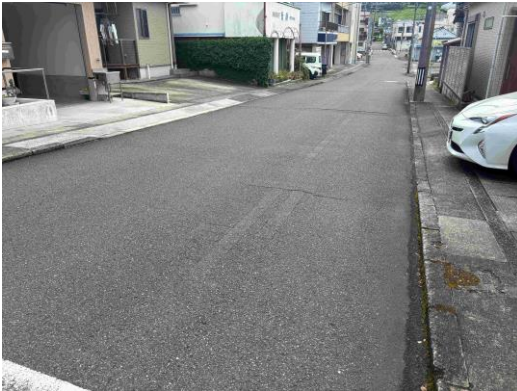
### 【西本町と住吉町の点滅信号交差点】

- ・横断歩道がないため、車が停止線を越えて止まる。
- ・止まれの道路標示が消えている。

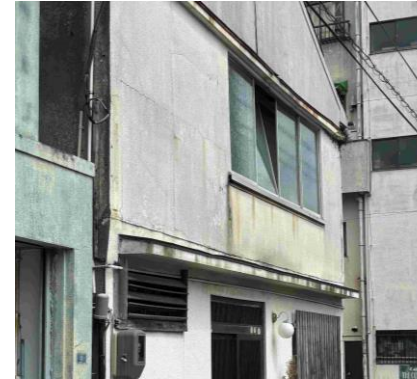
### 【「OLDMAN」の隣】

- ・空き家の2階の窓が外れていて落下の恐れがある。

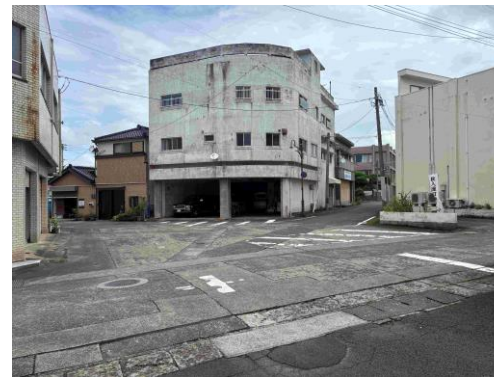
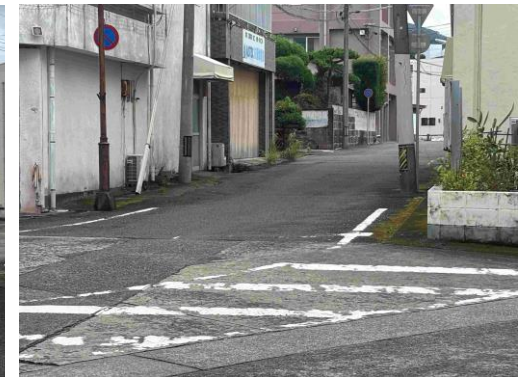
### 【ひろしま歯科〜かごしまや】あたりの五差路

- ・五差路のため、小学1年生だと渡ってよいか判断しづらい。
- ・交差点が重なっているのが危ない。

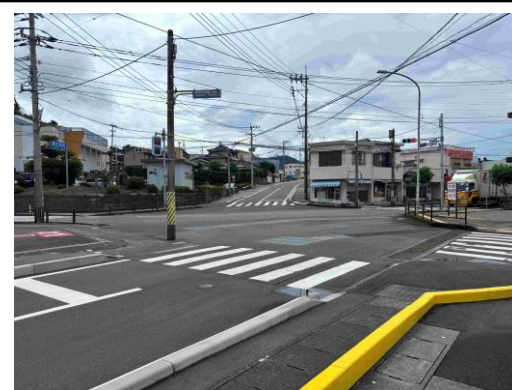
【園田眼科付近の五差路】  
・大雨時の水はけが悪い。

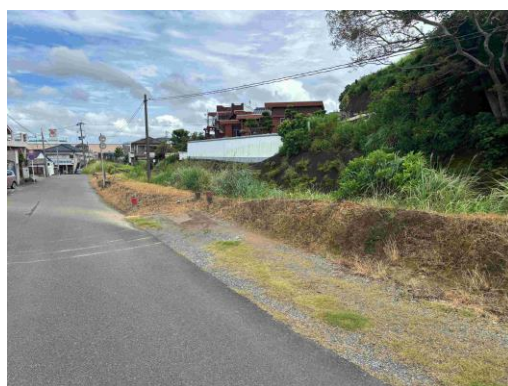
【東本町 JR 線路近く】  
・線路沿いにフェンスがない。

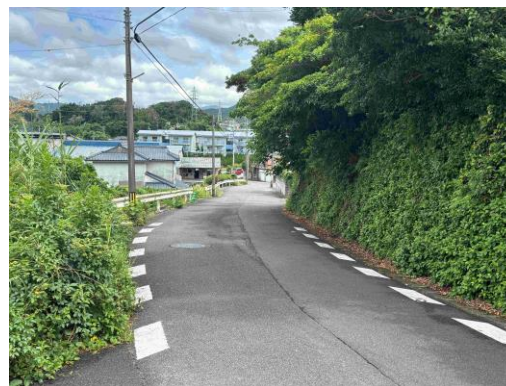
【的場水産近くの下り坂】  
・道路が狭いが、歩行者と自転車が両方を通る。  
・スピードを出して通る車がいる。

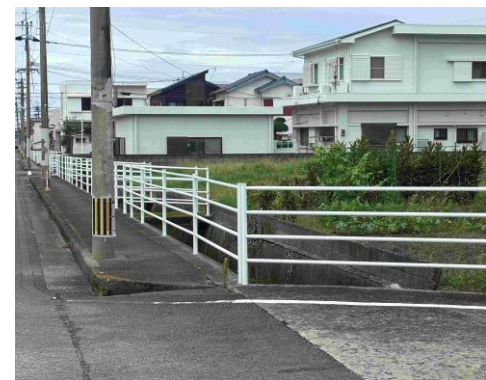
【日之出公園付近の川(側溝)】  
・川の柵の幅が広いので、滑ったときに事故につながる恐れ。

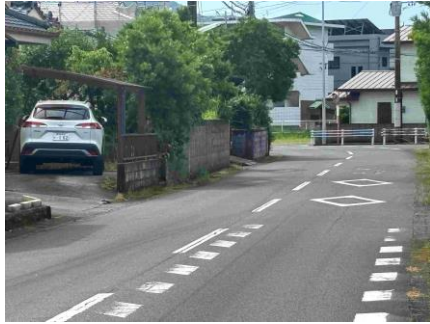
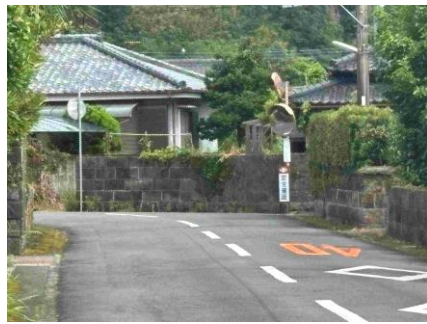
【鹿籠町郵便局付近道路】

- ・歩道と道路の距離が近い。
- ・スピードを出す車や高齢者ドライバーも多い。

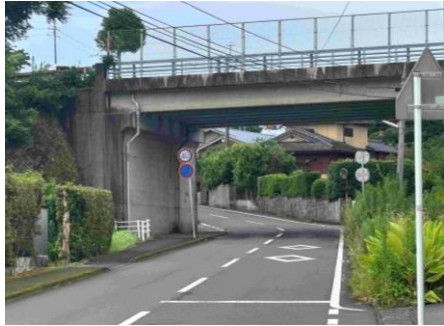
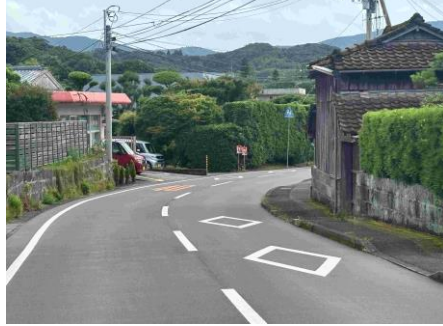
【鹿籠郵便局から立神に至る道路のカーブ】

- ・歩道と道路の距離が近い。
- ・スピードを出す車や高齢者ドライバーも多い。

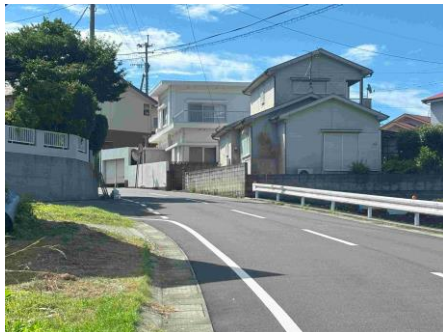
【湯山団地付近から木場に至る道路】

- ・見通しが悪く道幅も狭い。

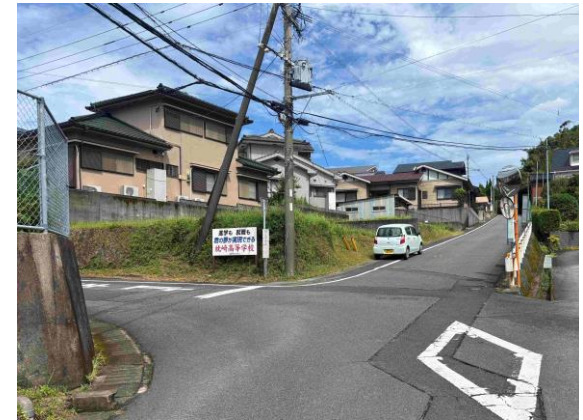
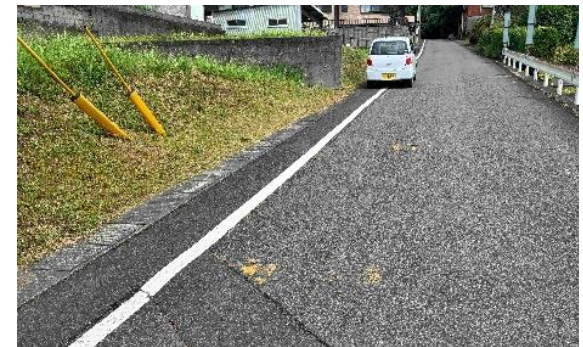
【小学校横～中学校体育館裏】

- ・登下校時に加世田方面、枕崎方面とも車の交通量が多い。送迎の車も多い。
- ・中学校運動場横は草が生い茂っている。

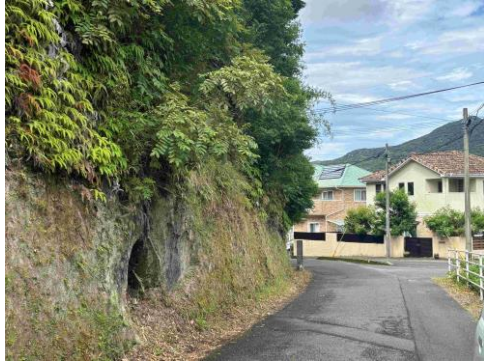
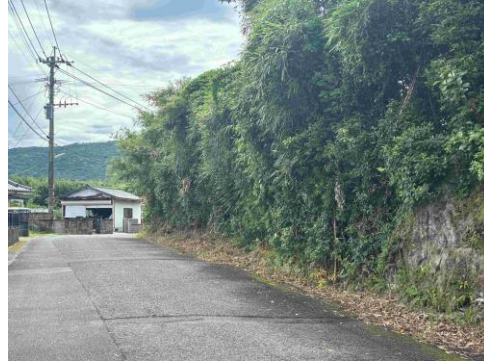
【寿町 720 番地付近】

- ・崖上部の竹やぶや木の根がむき出しになり崩れそう。

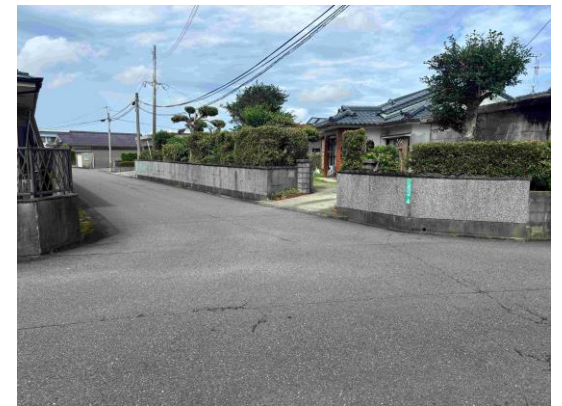
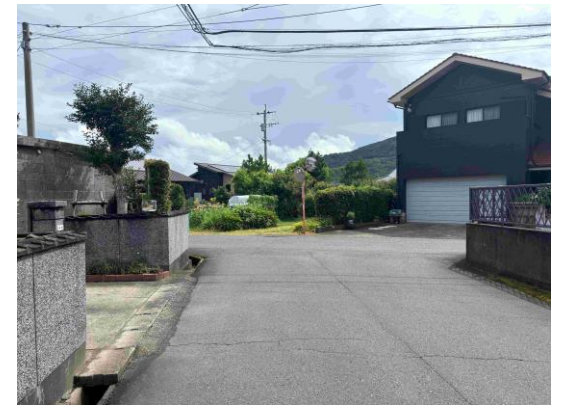
【西堀(寿町 98 番地周辺)】

- ・T字路の交差点に停止標識がなく危険。

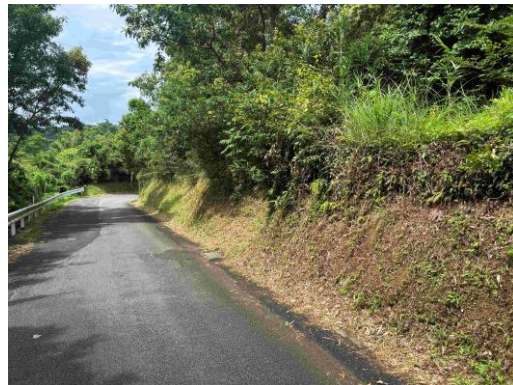
【妙見神社付近のがけ】

- ・低いがけではあるが、ここ数年大雨でがけが崩れている。

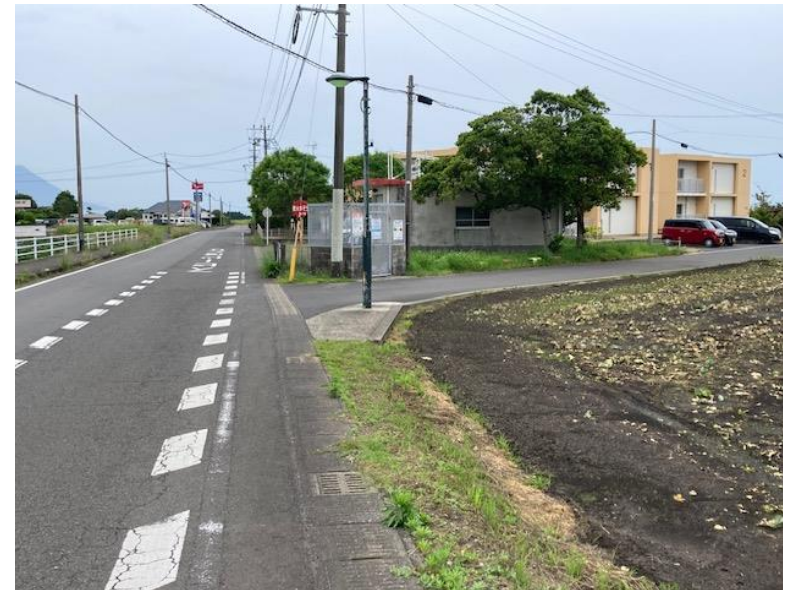
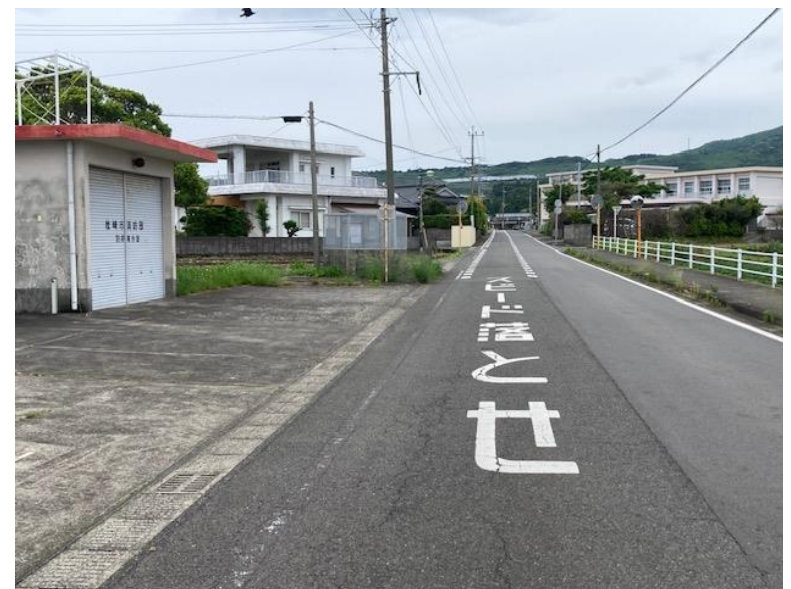
【倭積田（学校南，市営住宅付近）】

- ・市営住宅から通りに出た際，道路を渡った方にしか歩道がなく，登下校が危険である。

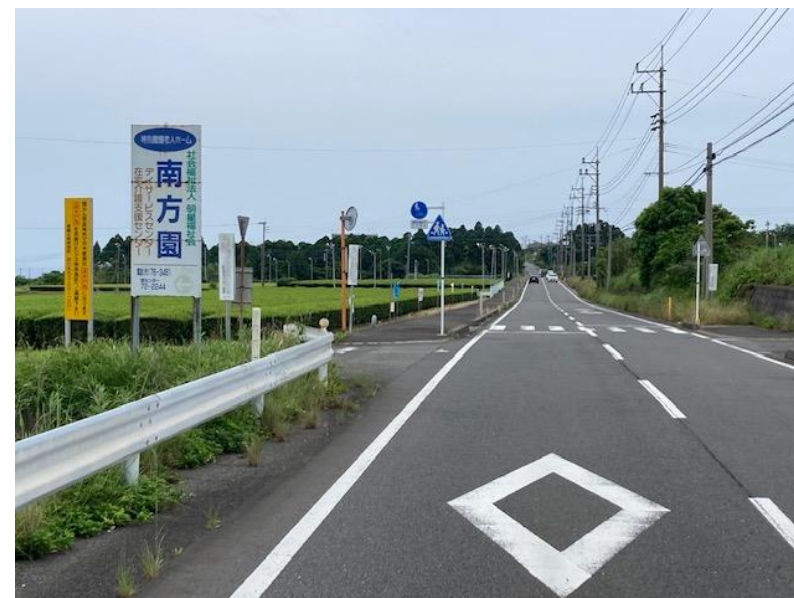
【南薩縦貫道 下山付近 南方園看板】  
・横断歩道を渡ろうとしても車がなかなか止まらない。

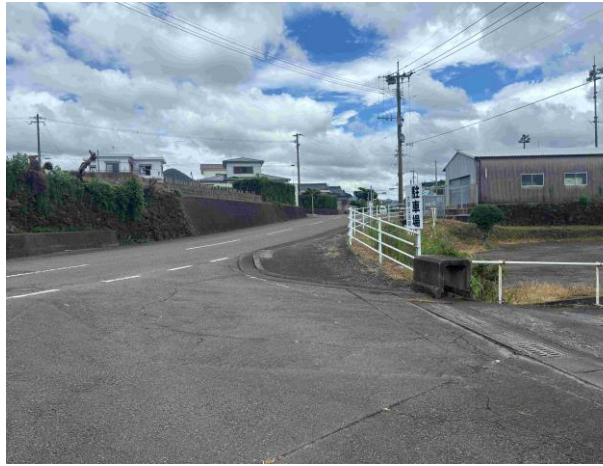
【大塚公民館前の坂道】

- ・雨天時は、駐車場前の坂道に水が勢いよく流れてくる。
- ・急な坂道なので、徒歩で転んだり、自転車で急にスピードが増したりする危険がある。

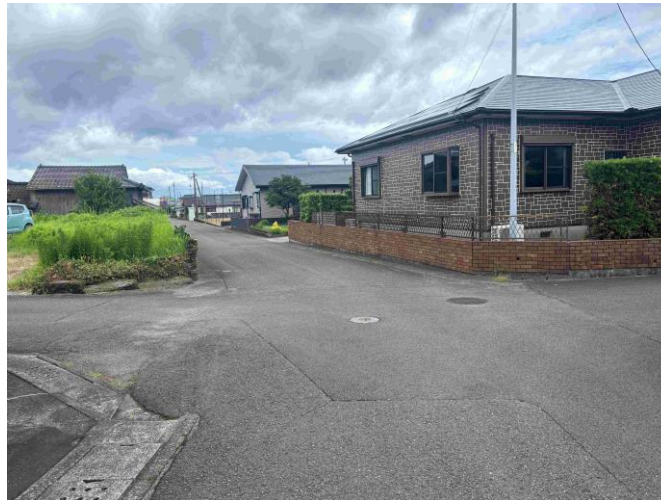
【田中グラウンド付近の十字路】

- ・十字路の道幅が同じで、「止まれ」の標識がない。
- ・停止線が消えたり薄くなったりしている。

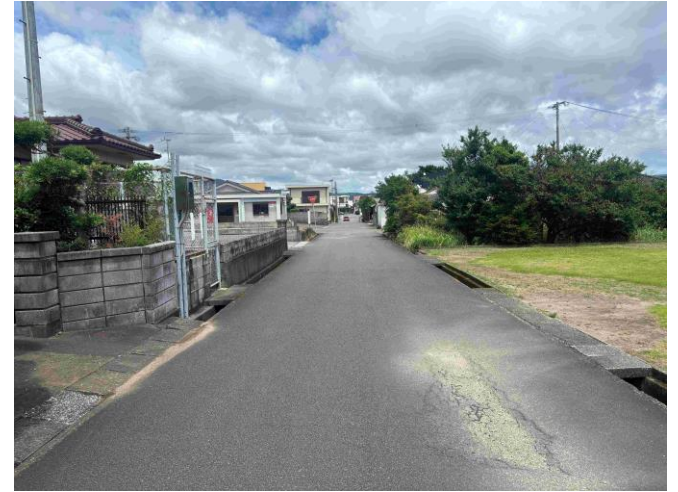
【立神郵便局～Aコープの間】

- ・側溝にふたがない。
- ・見通しが悪い。

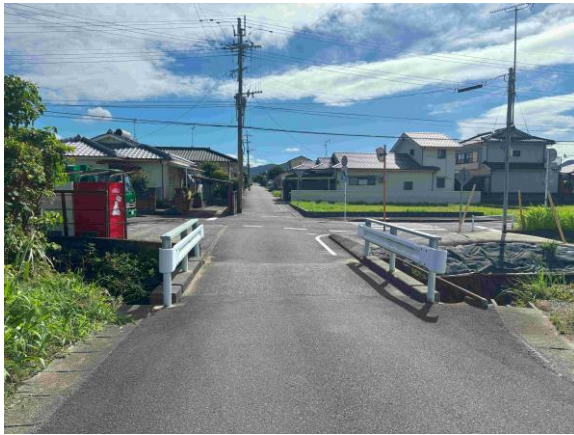
【学校前自動販売機交差点】

- ・橋の道幅が狭く，見通しも悪い。
- ・交通量も多い。
- ・大雨時は水かさが増し，濁流が流れる。

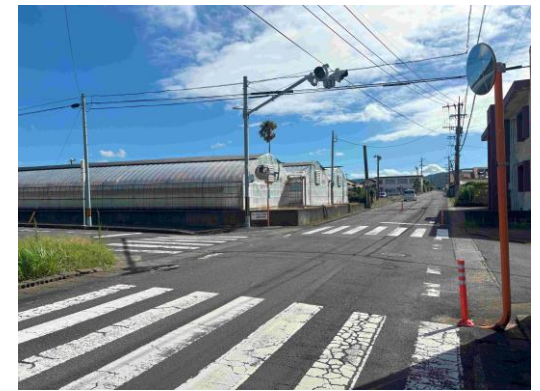
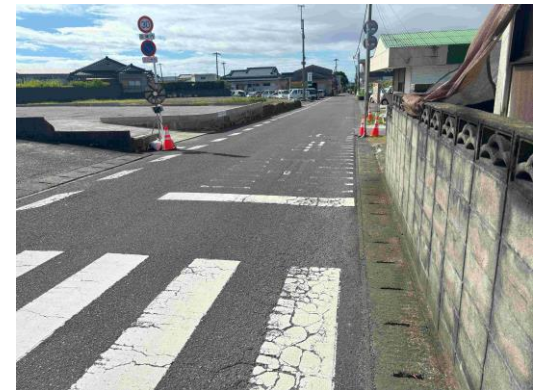
【南海自動車学校近くの点滅信号交差点】

- ・交通量が多い。
- ・点滅信号のため，車のスピードが出ていることが多い。
- ・白線が薄くなっており，車両走行帯が目立たなくなっている。

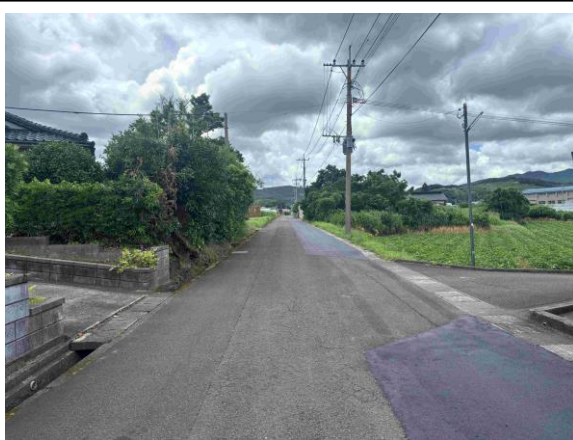
【テニスコート裏突き当りT字路】

- ・坊津方面からの車の交通量が多く，スピードも出ている。
- ・側溝にふたがない。

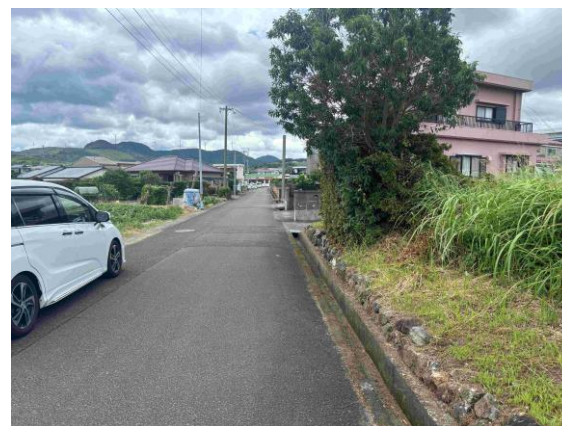
【立神小北門付近】

- ・左側の側溝にはふたがあるが，右側にはない。

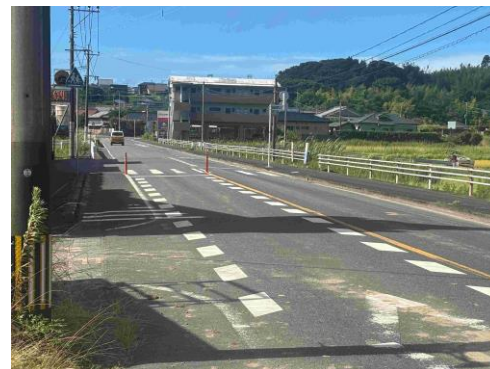
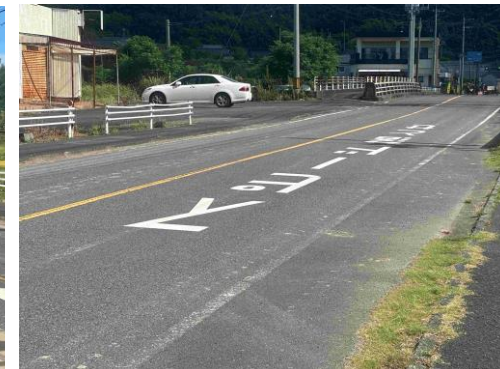
【妙見保育園前の横断歩道】

・ 見通しのいい直線道路だが、交通量が多い。

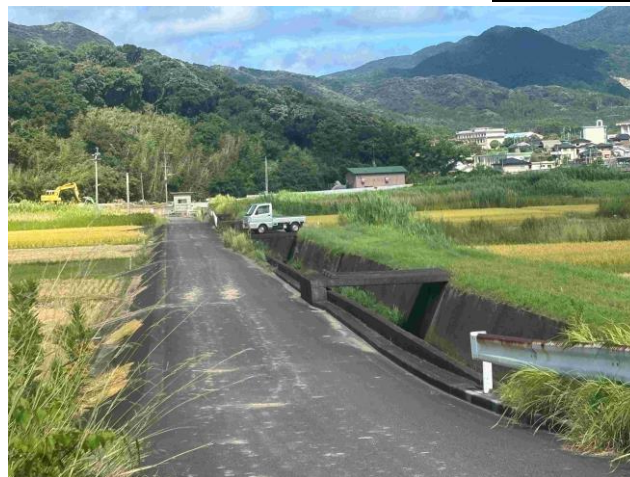
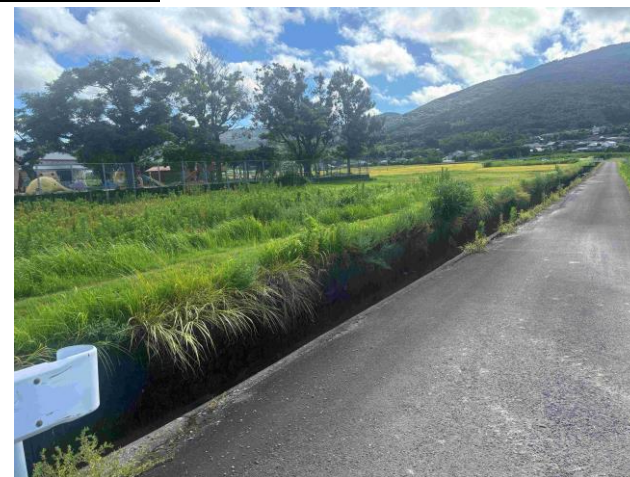
【妙見保育園南側】

・ ガードレールなしの高さ5 mの用水路があり、転落の可能性がある。
