枕崎校区通学路対策実施箇所図（対策実施中含む）

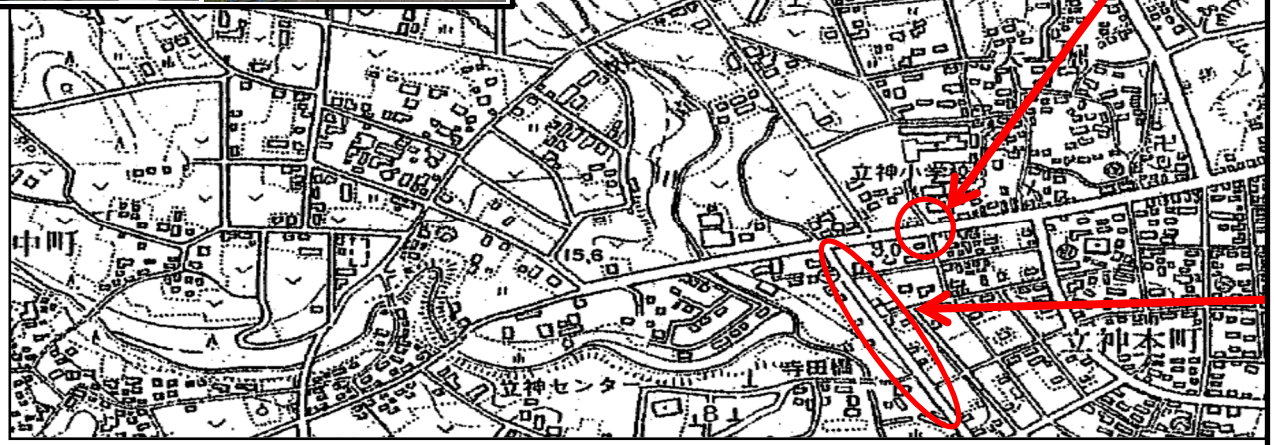
1　大堀牧園線　立神中学校付近 松田水産前

● 交差点で道路の幅が変わっており，業者のトラックが近くに駐車すると見通しが悪く危険である。

○ 減速表示等の設置
